Heli Hakamäki

Toteutustavan vaikutus ulkovaipparakenteen sisäpinnan ilmavuototiivistysten pysyvyyteen

Diplomityö, joka on jätetty opinnäytteenä tarkastettavaksi
diplomi-insinöörin tutkintoa varten.

Espoossa 1.10.2015

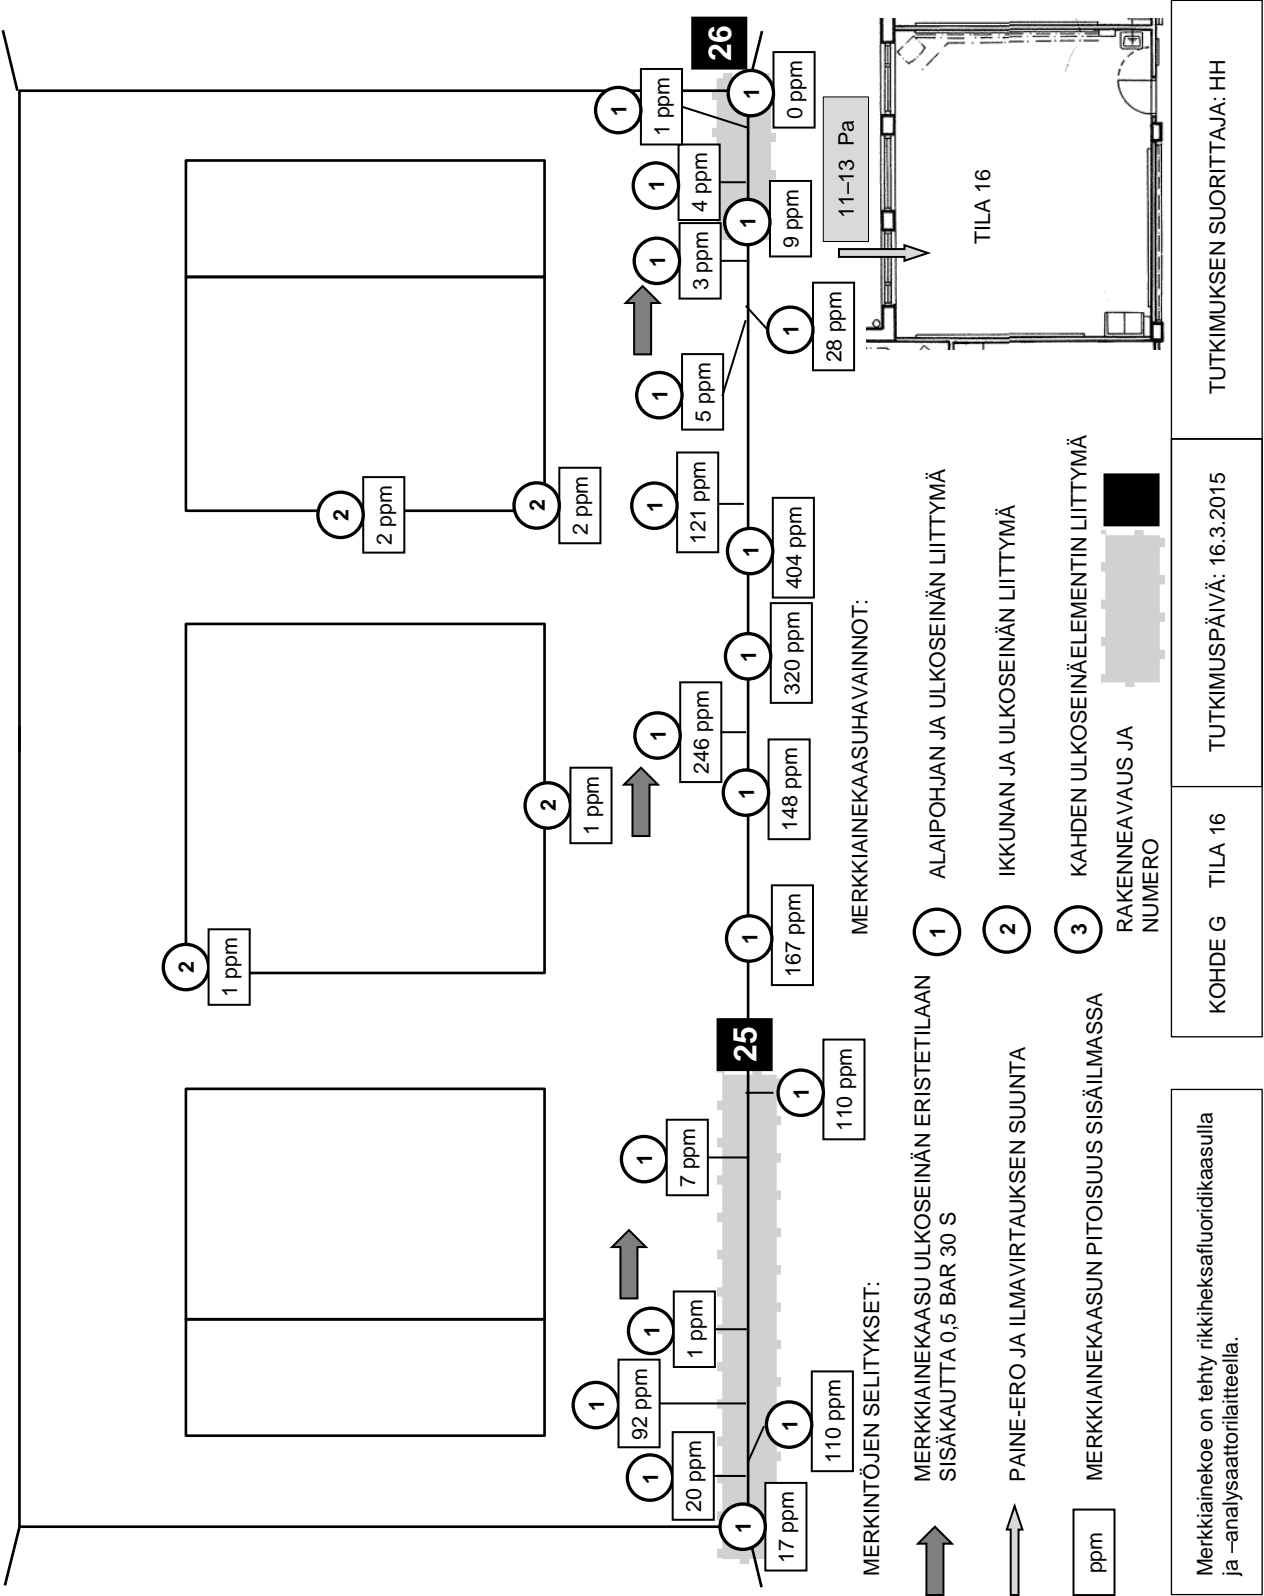
Kuva 86. Merkkiainekokeen koejärjestely ja tulokset sekä rakenneavausten kohdat, tila 16.

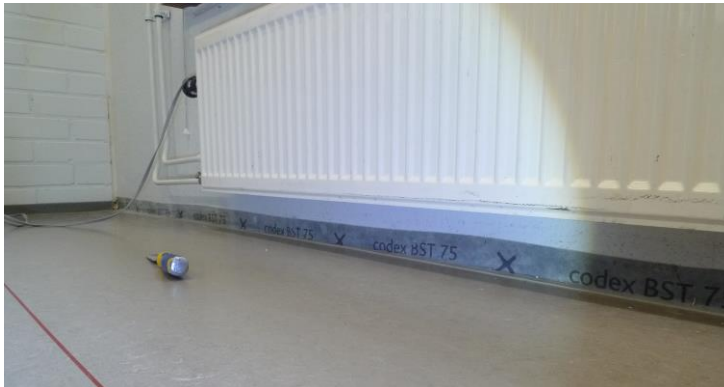
Kuva 87. Avattu epätiivis seinälinja tilassa 16 (rakenneavaus 25). Lattialista on otettu pois.

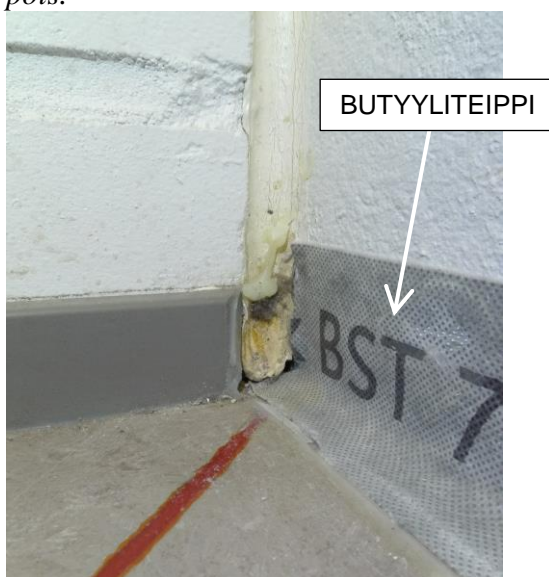
Kuva 88. Butyyliteippi ei ulottunut nurkkaan asti. Nurkassa on kittaus, joka on todennäköisesti butyyliteippiivistystä vanhempi.

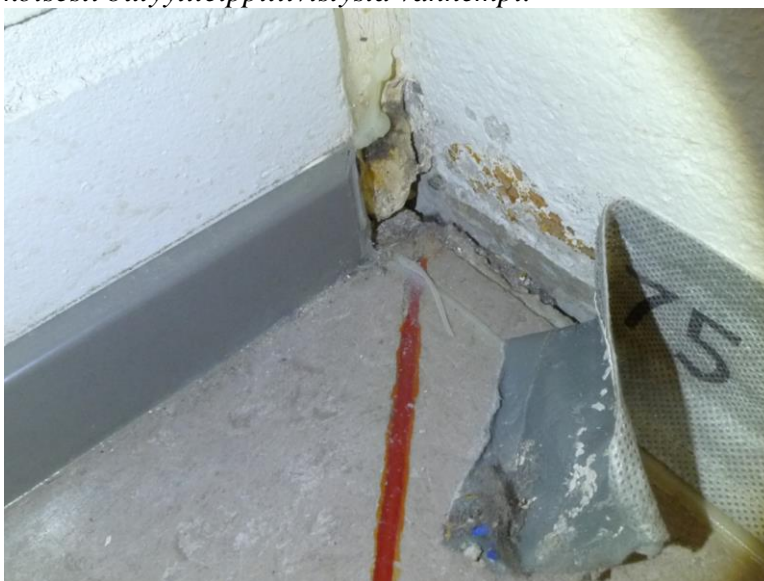
Kuva 89. Nurkka oli silminnähden epätiivis kittauksesta huolimatta. Seinän ja lattian välistä rakoa ei ole täytetty. Butyyliteippi on asennettu epätasaiselle alustalle.

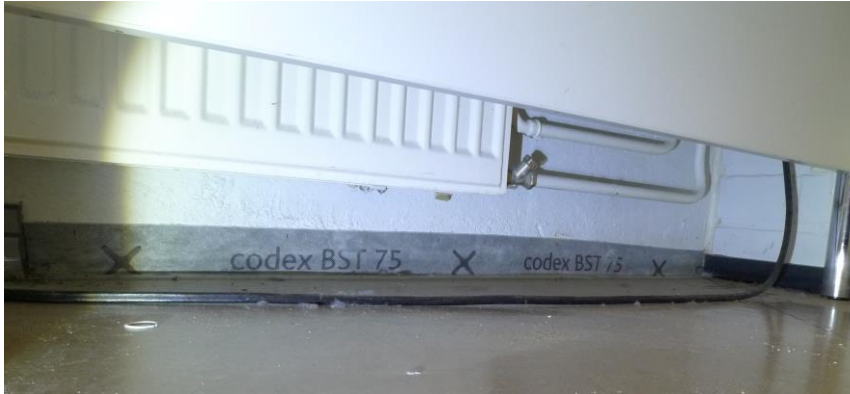
Rakenneliittymien 12 ja 26 voidaan todeta olleen kohtuullisella todennäköisyydellä jo valmiiksi tiiviit, sillä niissä olleet tiivistykset olivat silminnähden huonokuntoiset ja irti alustastaan. Rakenneliittymän 5 kohdalla puolestaan on mahdollista, että liittymän tiiviys on tiivistyksen ansiota siitä huolimatta, että tiivistys oli väärin toteutettu. Tässä liittymässä tiivistys oli nimittäin hyväkuntoinen ja hyvin kiinni alustassaan. Tiivistys luokiteltiin väärin tehdyksi sen vuoksi, että butyyliteipin alle ei ollut levitetty epoksipohjustinta alustassa, jonka suhteellinen kosteus oli todettu korkeaksi. Tilanne on samanlainen liittymän 9 kohdalla sillä poikkeuksella, että liittymässä 9 butyyliteippi oli hieman irti alustastaan. Toisaalta liittymien 5 ja 9 tiivistyksen kanssa samanlainen tiivistys samassa rakennuksessa ei sulkenut vuotoja rakenneliittymän 7 kohdalla.

Kuva 90. Avattu tiivis seinälinja tilassa 16 (rakenneavaus 26). Lattialista on otettu pois.

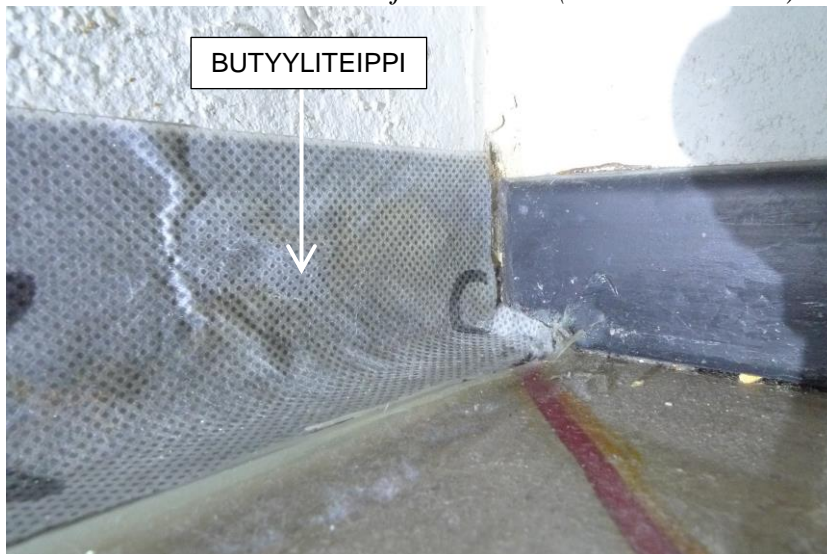
Kuva 91. Butyyliteippi on tyydytty asentamaan väliseinän jalkalistan päälle, eikä se ulotu nurkkaan saakka. Butyyliteipissä on myös ryppyjä huonon tartunnan ja huolimattoman asennuksen vuoksi.

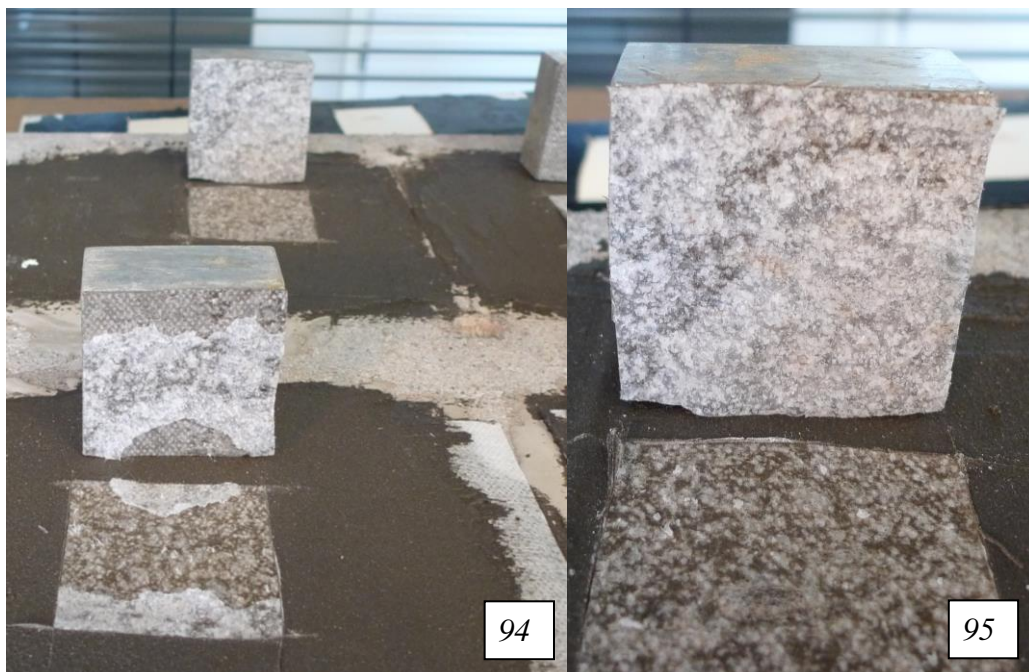
Kuvat 94 ja 95. Kappale L1A. Murtotapa oli 100-prosenttinen vahvistusnauhan koheesiomurto: ks. kuva 93.

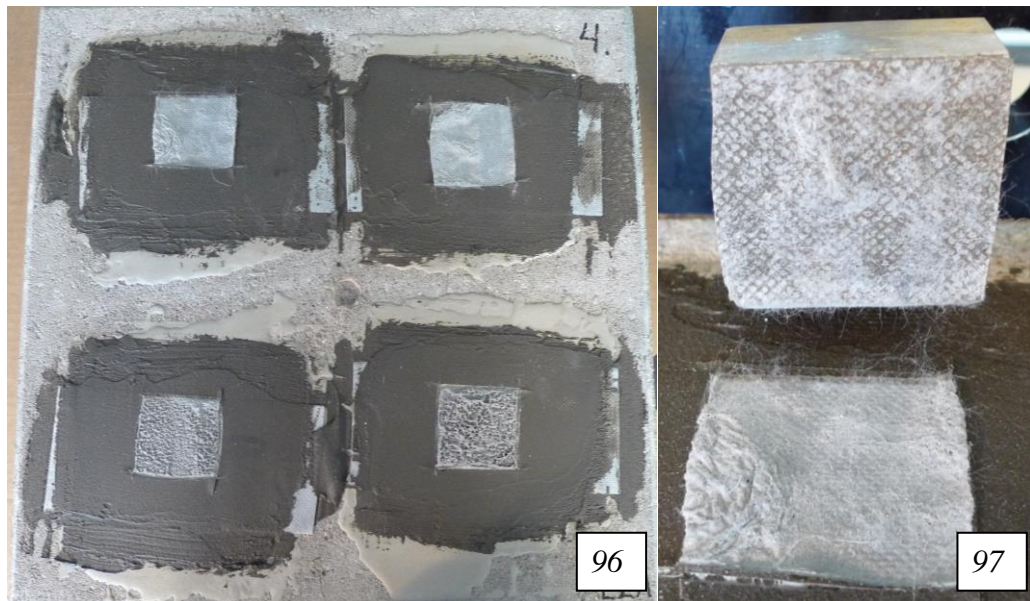
Kuvat 96 ja 97. Kappale L2A. Murtotapa oli 100-prosenttinen butyyliteipin koheesiomurto; puolessa vedoista myötäsi butyyliteipin liimapinta ja puolessa butyyliteipin kangaspäällyste.

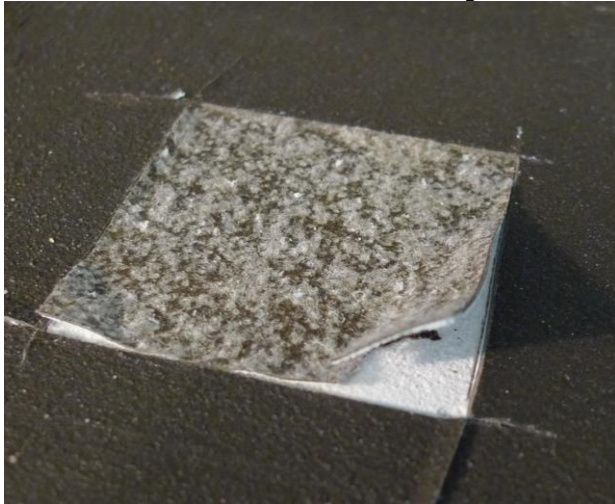
Kuva 99. Kappale S1A. Murtotapa oli 10-prosenttinen seinätasoitteen koheesiomurto ja 90-prosenttinen vahvistusnauhan koheesiomurto.

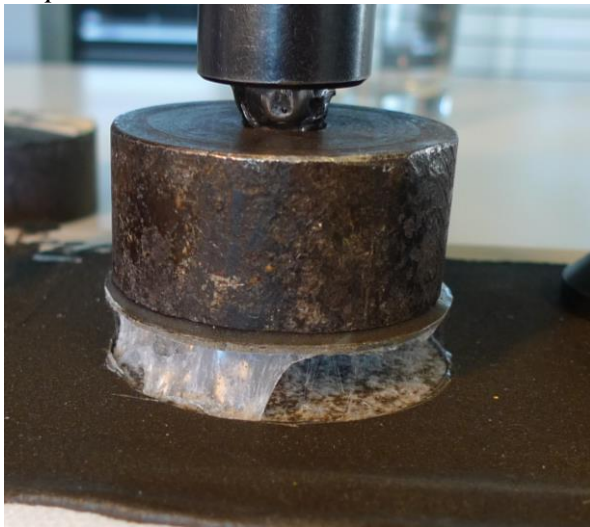
Kuva 100. Kappale P1A. Murtotapa oli 100-prosenttinen vahvistusnauhan koheesiomurto.

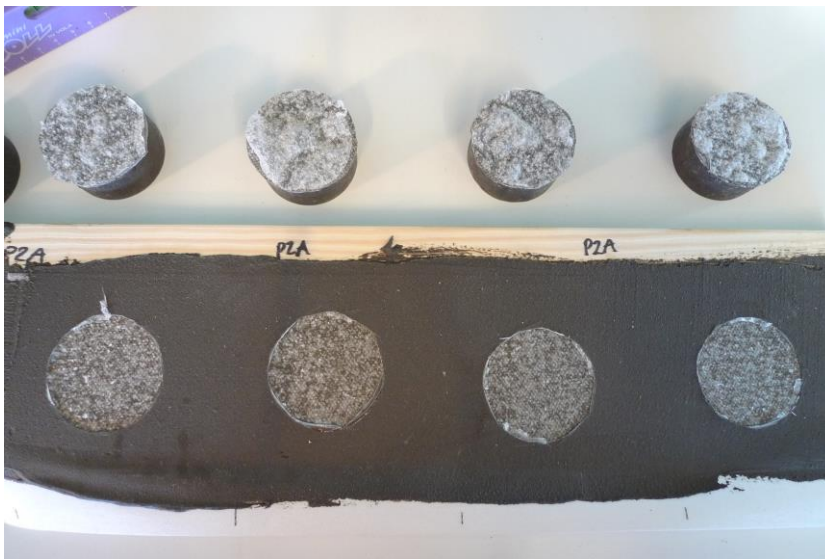
Kuva 101. Kappale P2A. Murtotapa oli 100-prosenttinen vahvistusnauhan koheesiomurto.

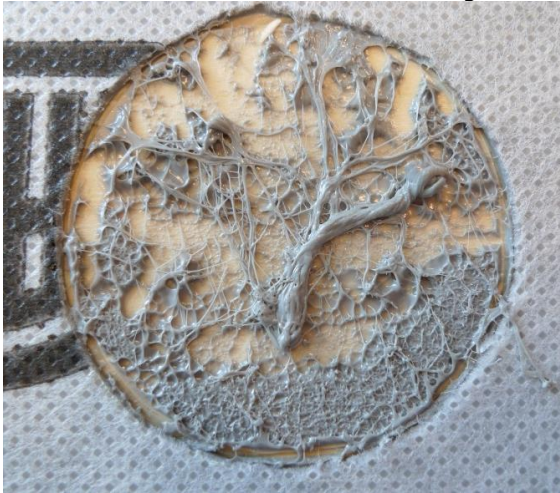
Kuva 102. Kappale P3A. Murtotapa oli 50-prosenttinen butyyliteipin ja priimeröidyn puupinnan välinen adheesiomurto ja 50-prosenttinen butyyliteipin koheesiomurto.

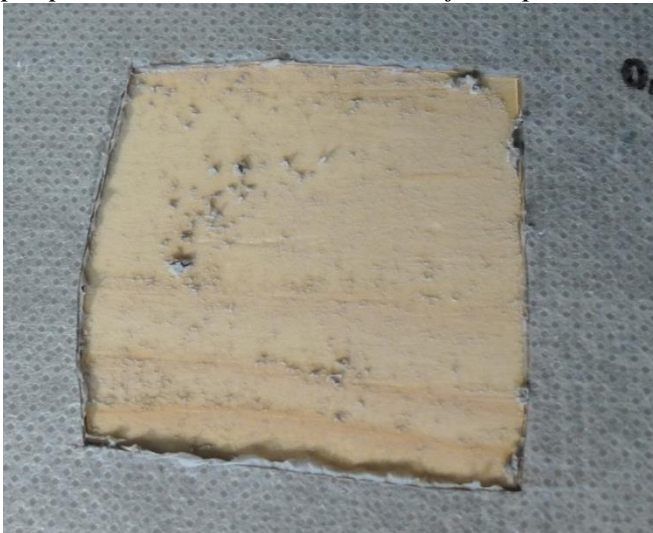
Kuva 103. Kappale P4A. Murtotapa oli 100-prosenttinen butyyliteipin ja priimeröimättömän puupinnan välinen adheesiomurto.

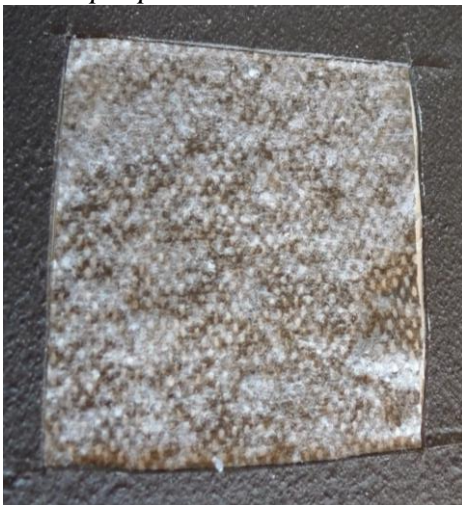
Kuva 104. Kappale M1A. Murtotapa oli 95-prosenttinen vahvistusnauhan koheesiomurto ja 5-prosenttinen maalatun puun ja vedeneristemassan välinen adheesiomurto. Yhdessä tapauksesta neljästä murtotapa oli 100-prosenttinen vedeneristemassan ja maalatun puun välinen adheesiomurto.

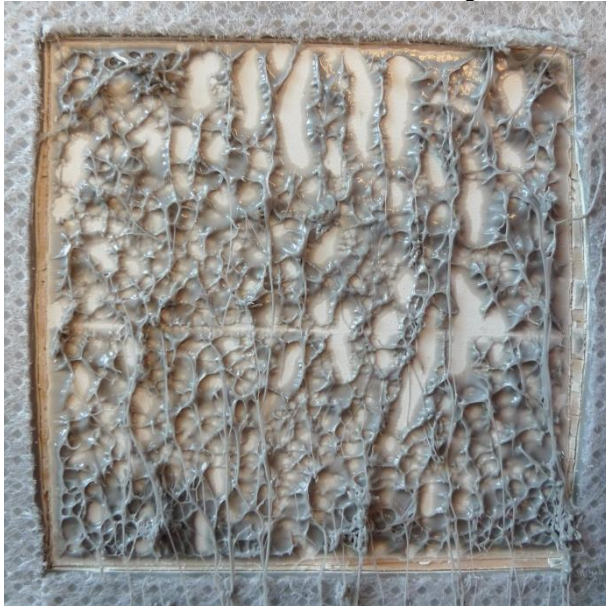
Kuva 105. Kappale M2A. Murtotapa oli 40-prosenttinen maalatun puun ja butyyliteipin välinen adheesiomurto ja 60-prosenttinen butyyliteipin koheesiomurto.

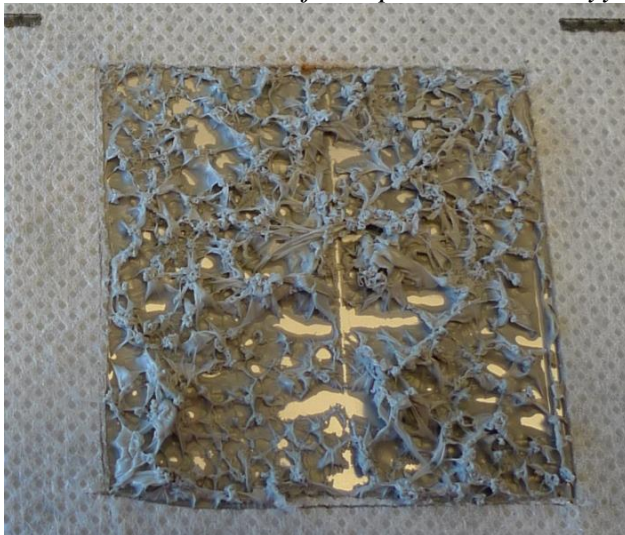
Kuva 106. Kappale R1A. Murtotapa oli 5-prosenttinen butyyliteipin koheesiomurto ja 95-prosenttinen butyyliteipin koheesiomurto.

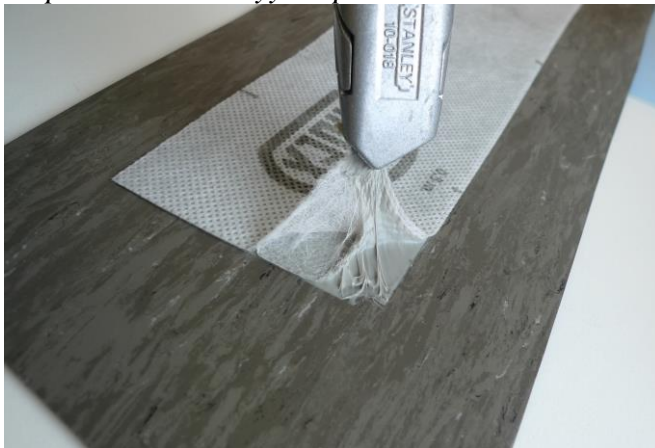
Kuva 107. Kappale U1A. Muovimaton ja butyyliteipin välistä tartuntavetolujuutta ei mitattu, vaan tartuntaa tutkittiin käsin. Butyyliteippi ei lähtenyt käsin vetämällä ehjänä irti alustasta.

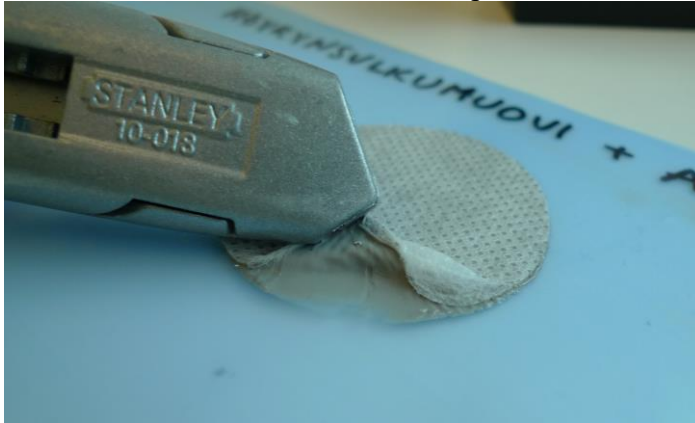
Kuva 108. Kappale H1A. Höyrynsulkumuovin ja butyyliteipin välistä tartuntavetolujuutta ei mitattu, vaan tartuntaa tutkittiin käsin. Butyyliteippi ei lähtenyt käsin vetämällä ehjänä irti alustasta, vaan osa liimasta jäi alustaan.

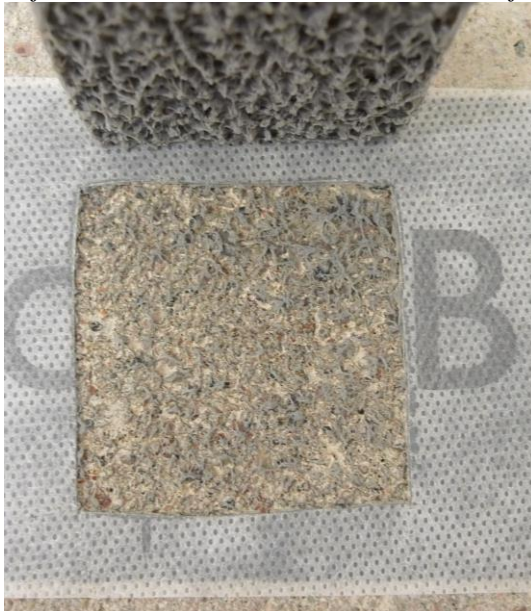
Kuva 109. Kappale B1B. Murtotapa oli 80–95-prosenttinen betonin ja butyyliteipin välinen adheesiomurto ja 5–20-prosenttinen butyyliteipin koheesiomurto.

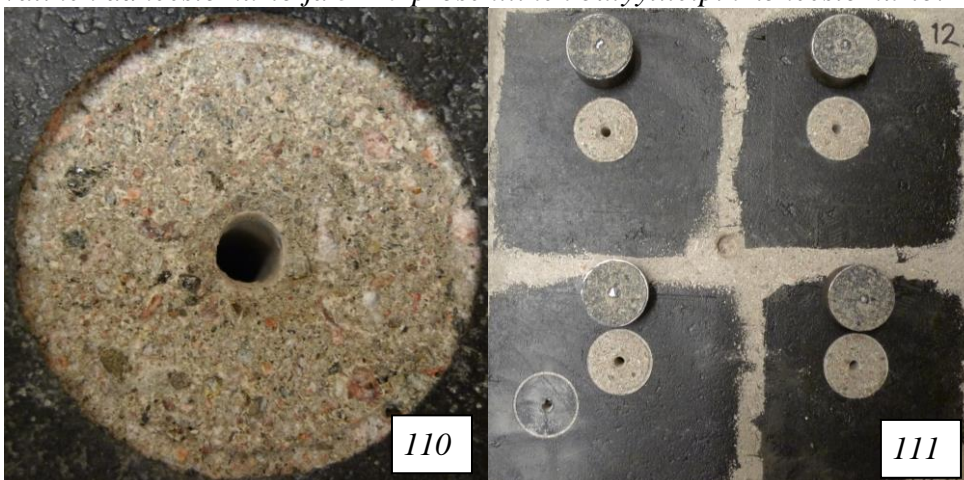
Kuvat 110 ja 111. Kappale B2B. Murtotapa oli 10-prosenttinen Blowerproof-pinnoitteen ja betonin välinen adheesiomurto ja 90-prosenttinen betonin koheesiomurto. Vetoalueiden keskellä olevat reiät johtuvat timanttireikäporan keskiterästä.

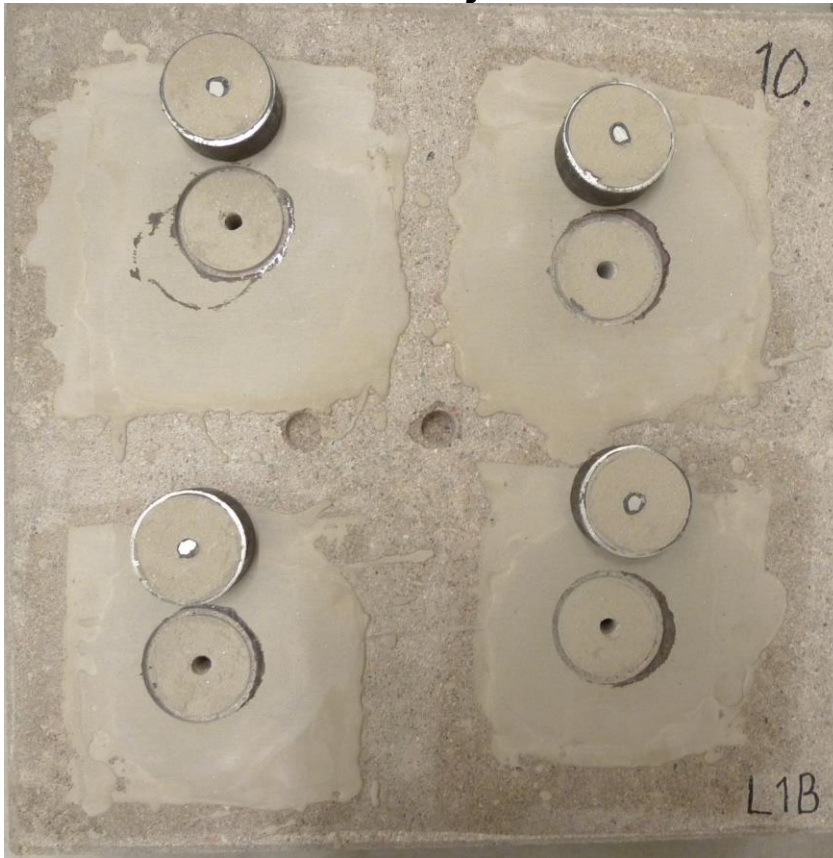
Kuva 112. Kappale L1B. Murtotapa oli 100-prosenttinen lattiatasoitteen koheesiomurto. Vetoalueiden keskellä olevat reiät johtuvat timanttireikäporan keskiterästä.

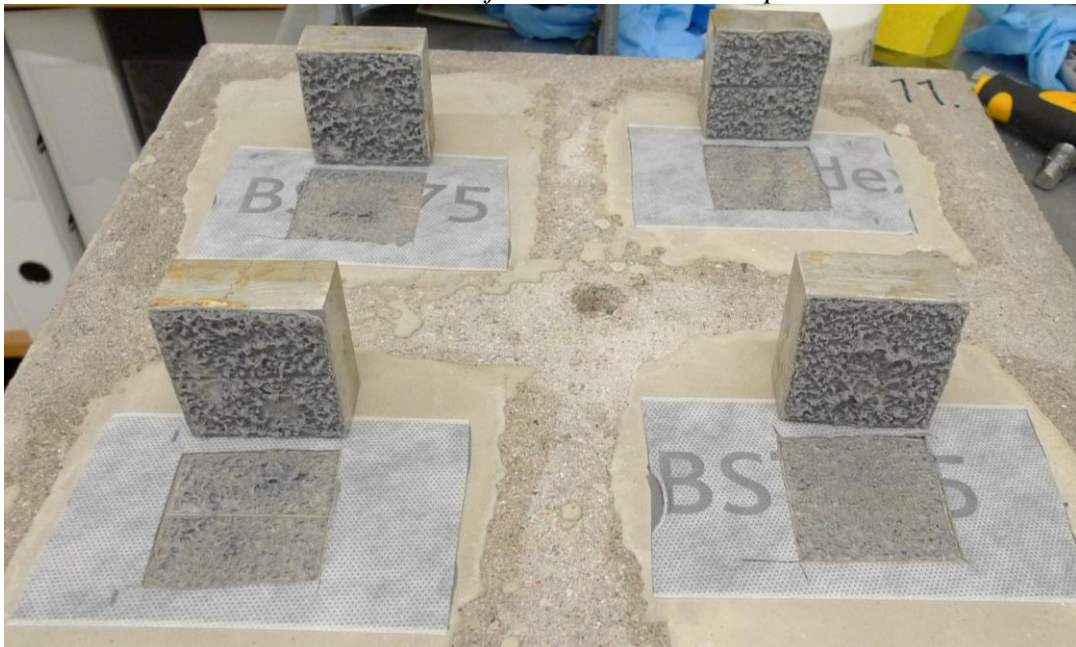
Kuva 113. Kappale L2B. Murtotapa oli 100-prosenttinen butyyliiteipin koheesiomurto.

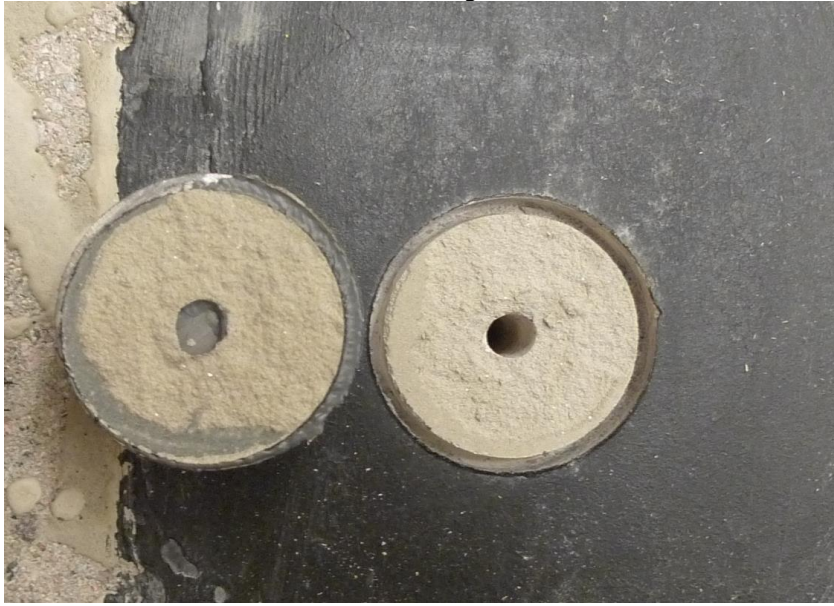
Kuva 114. Kappale L3B. Murtotapa oli 95–100-prosenttinen lattiatasoitteen koheesiomurto ja 0–5-prosenttinen Blowerproof-pinnoitteen ja lattiatasoitteen välinen adheesiomurto. Vetoalueen keskellä oleva reikä johtuu timanttireikäporan keskiterästä.

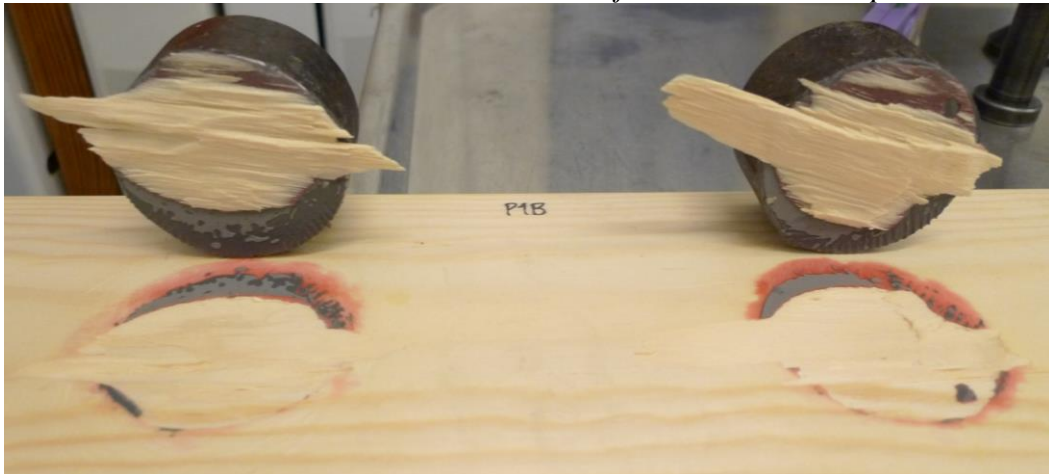
Kuva 115. Kappale P1B. Murtotapa oli 85–95-prosenttinen puun koheesiomurto, 0–5-prosenttinen puun ja PE 460 New -epoksipohjustimen adheesiomurto, 0–5-prosenttinen epoksipohjustimen ja vetonastan liimauksen välinen adheesiomurto ja 5–10-prosenttinen vetonastan liimauksen koheesiomurto.

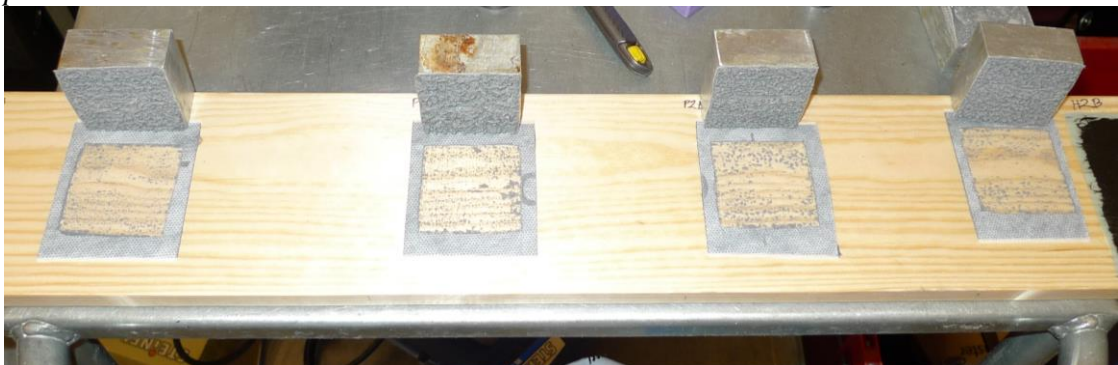
Kuva 116. Kappale P2B. Murtotapa oli 95-prosenttinen puun ja butyylliteipin välinen adheesiomurto ja 5-prosenttinen butyylliteipin koheesiomurto.

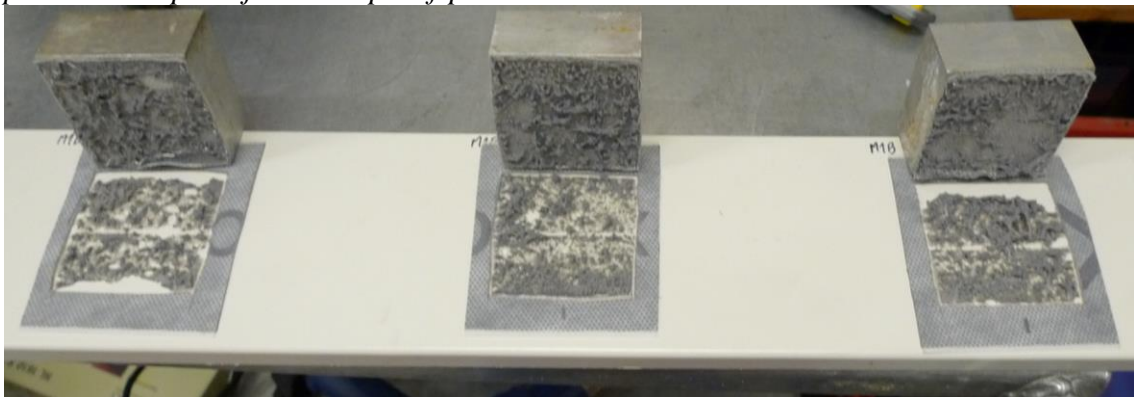
Kuva 118. Kappale M1B. Murtotapa oli 5–20-prosenttinen maalatun puun ja butyyliteipin välinen adheesiomurto ja 80–95-prosenttinen butyyliteipin koheesiomurto.

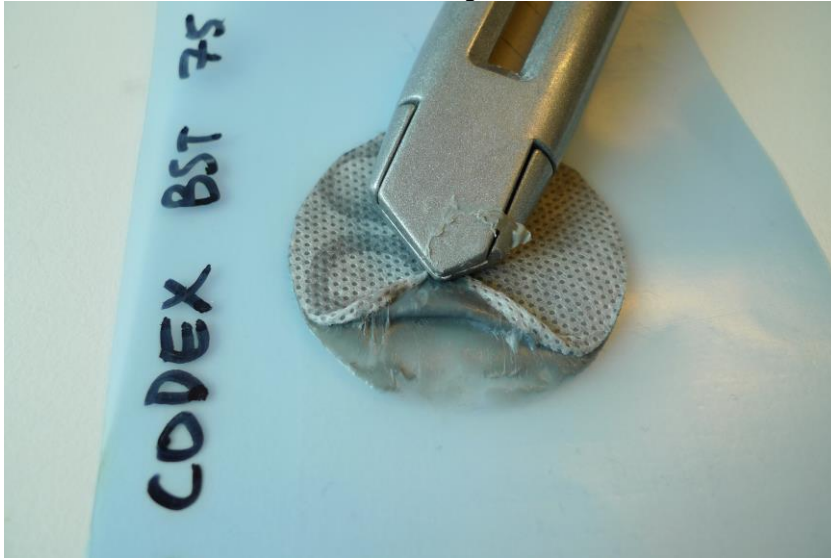
Kuva 120. Kappale H1B. Höyrynsulkumuovin ja butyyliteipin välistä tartuntavetolujuutta ei mitattu, vaan tartuntaa tutkittiin käsin. Butyyliteippi ei lähtenyt käsin vetämällä ehjänä irti alustasta, vaan osa liimasta jäi alustaan.

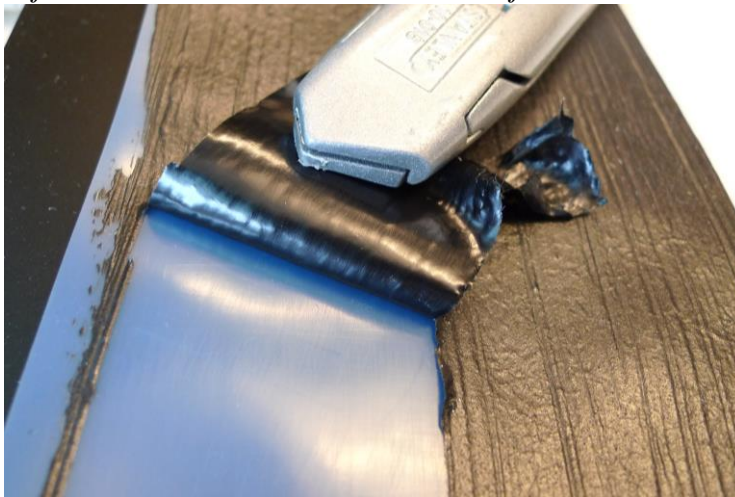
Koekappaletutkimuksiin sisältyivät myös materiaaliyhdistelmät U1A, H1A, H1B ja H2B, joihin liittyviä tuloksia ei ole käsitelty taulukoissa, sillä kappaleille ei tehty tartuntavetolujuuskokeita irtivetolaitteella. Koska muovimattoja ja höyrynsulkumuovia ei saatu liimattua riittävän lujasti millekään jäykälle alustalle, tartuntavetolujuuskoe olisi vaatinut lisälaitteistoa kahdensuuntaisen vetokokeen järjestämistä varten. Pinnoitteiden tartuntaa tutkittiin sen sijaan käsin. Höyrynsulkumuoville ja muovimatolle kiinnitetyt Ardex STB 17-75 - ja Codex BST 75 -butyyliteipit kiinnittyivät alustoille niin hyvin, että ne eivät lähteneet niistä ehjinä irti (liitteen 12 kuvat 107, 108 ja 120). Höyrynsulkumuoville levitetty Blowerproof Liquid Brush -pinnoite sen sijaan irtosi höyrynsulkumuovista helposti (liitteen 12 kuva 121).

Kuva 121. Kappale H2B. Höyrynsulkumuovin ja Blowerproof-pinnoitteen välistä tartuntavetolujuutta ei mitattu, vaan tartuntaa tutkittiin käsin. Blowerproof-pinnoite lähti käsin vetämällä irti höyrynsulkumuovista.

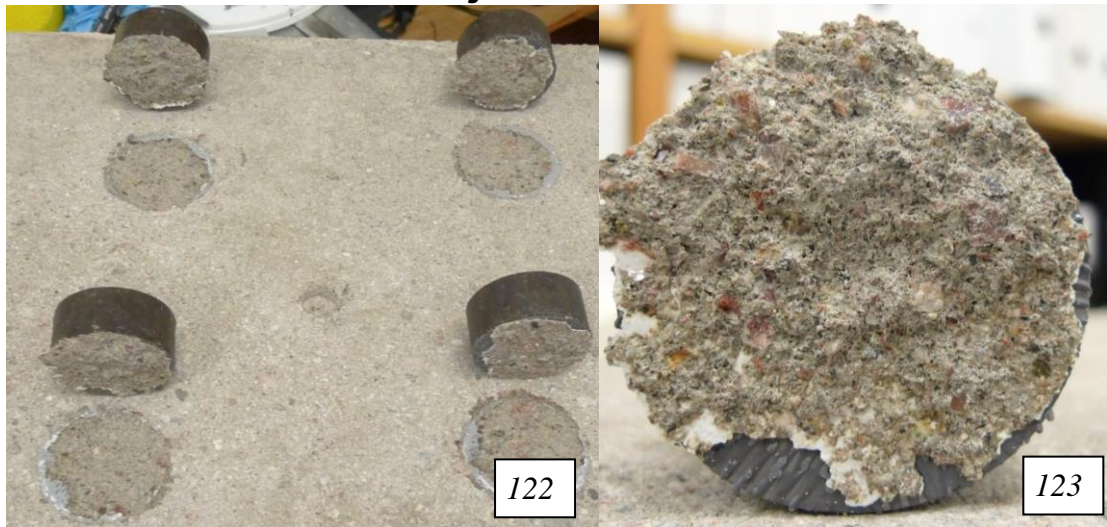
Kuvat 122ja 123. Kappale B1C. Murtotapa oli 100-prosenttinen betonin koheesiomurto.

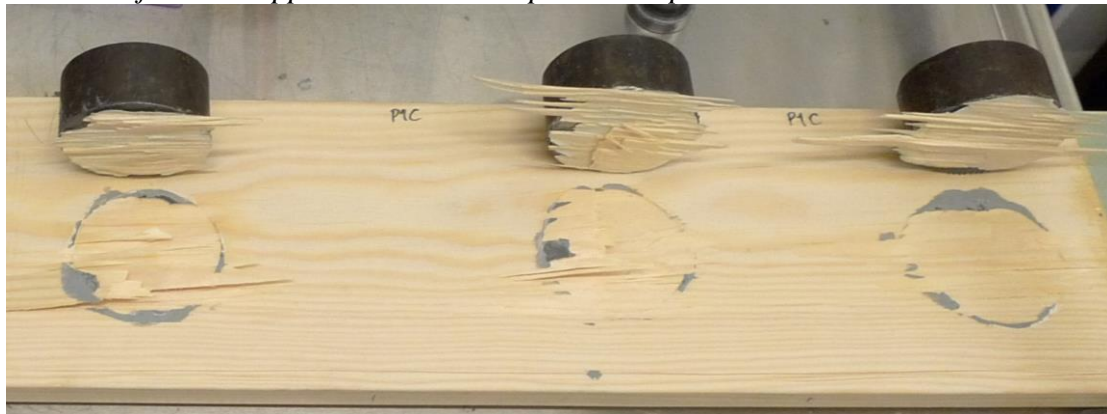
Kuva 124. Kappale PIC. Murtotapa oli 100-prosenttinen puun koheesiomurto.
